# La Misericordia

Arch. Piero Vespignani, responsabile del restauro  
**Piero Vespignani, lead architect for the restoration**

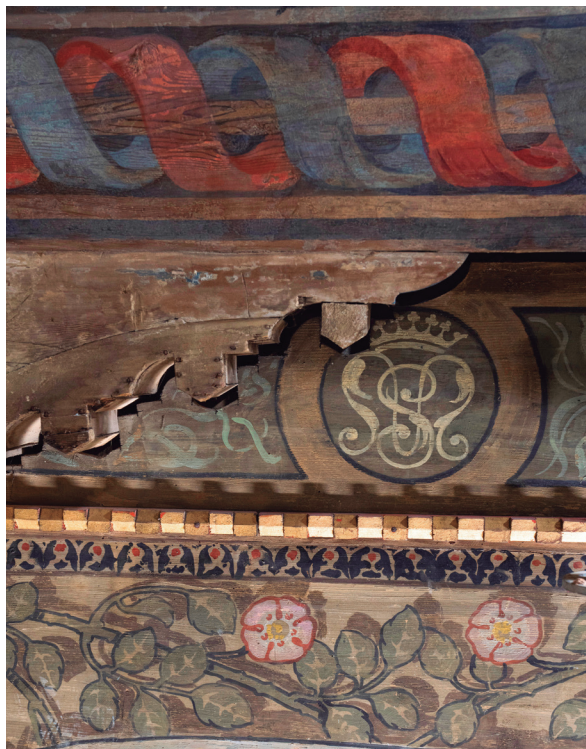
capriata decorata, quella appunto sopra l'altare maggiore. L'ultima catena, allargato il tassello iniziale, si mostrò con l'intera decorazione appena descritta mentre l'intradosso (la faccia inferiore) presenta una decorazione a mensole intervallata da campi azzurri che contenevano stelle dorate. Le testimonianze della ricchissima storia dell'edificio si susseguivano trovando piccoli lacerti d'intonaco, tracce delle spalle di antiche finestre ancora decorate, brani di tessiture murarie risalenti al XIII secolo. Tutti ritrovamenti utili alla ricostruzione della storia dell'Abbazia ma poco visibili ad un occhio inesperto. L'ultimo regalo che ci ha concesso la chiesa si celava dietro ad un intonaco novecentesco in pessime condizioni di conservazione.

In un tassello stratigrafico sulla catena dell'ultima capriata (il tassello stratigrafico è un piccolo riquadro dove i restauratori tolgono gli strati superficiali con pennelli o bisturi per pochi decimi di millimetro) vedemmo finalmente la decorazione originale: due nastri, uno rosso e uno verde-blu, si inseguivano avvolgendosi tra loro attorno ad un sottile bastone di legno. Se volessi essere romantico dovrei dire che la Chiesa ci ha tenuto il regalo più prezioso all'ultima capriata ma se rivesto i panni dell'architetto devo confessarvi che le ricerche che abbiamo condotto dopo il ritrovamento confermano che nel trecento non era raro avere un'unica

While we were checking work on the marble parts of an altar, we heard a restorer shout: "Come, come, I found it!" In a stratigraphic test patch on the tie beam of the last truss, a small square where restorers remove the surface layers with brushes or scalpels by a few tenths of a millimetre, we finally saw the original decoration. Two ribbons, one red and one green blue, chase each other as they wrap together around a thin wooden rod. If I wanted to be romantic, I should say that the church kept its most precious gift for the last truss. But if I put on the clothes of the architect, I must confess that the research we carried out after the discovery confirms that in the fourteenth century it was not rare to have only one decorated truss, precisely the one above the high altar.

The last tie beam, once the first patch was widened, revealed the decoration just described, while the intrados, the underside, shows a corbel like pattern interrupted by blue fields that held gilded stars. The testimonies of the building's rich history continued to follow one another. Small scraps of plaster. Traces of the jambs of ancient windows still decorated. Portions of masonry dating to the thirteenth century.

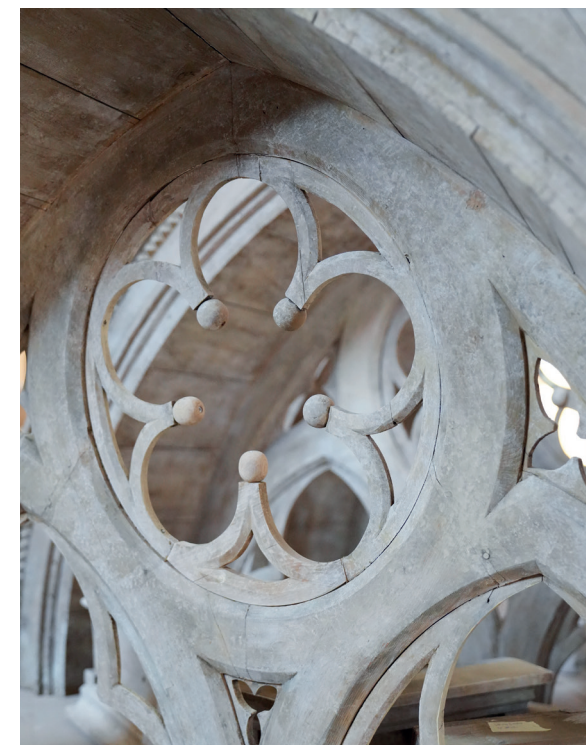
Dalla demolizione è apparsa una finestra gotica in eccezionale stato di conservazione. La finestra, realizzata con una cornice di altinelle (gli antichi mattoni provenienti dalla città di Altino dove nel medioevo si realizzavano i mattoni piccoli, ancora con le dimensioni utilizzate alla fine dell'impero romano), chiusa all'apice con un mattone a forma di esagono detto umbone è interamente intonacata, con una finitura dell'imbotte ad imitazione di un marmo giallo.

The window, built with a frame of altinelle, ancient bricks from Altino, where in the Middle Ages small bricks were produced with dimensions still close to those used at the end of the Roman Empire, is closed at the apex by a hexagonal brick called an umbone. It is entirely plastered, with the reveal finished to imitate a yellow marble. The front face has a very refined white plaster and, beneath it, the traces of the ancient red regalzier are visible. The plaster layers are extremely thin, just a few millimetres.

La parte frontale della finestra presenta un intonaco bianco molto raffinato e, sotto tale strato, sono visibili le tracce dell'antico regalzier rosso. Gli strati d'intonaco sono molto sottili, nell'ordine di qualche millimetro. Questa finestra è la perfetta rappresentazione, sia in termini proporzionali che costruttivi, delle tipiche aperture gotiche del XIII secolo. A Venezia ne sono state rinvenute in alcuni palazzi, ma per quanto ne sappiamo fino ad ora, questa è l'unica in una chiesa. Queste scoperte rappresentano un patrimonio conoscitivo importante ed aumentano considerevolmente il valore culturale e testimoniale del complesso edilizio tuttavia queste non devono mettere in secondo piano l'originalità dell'intervento ottocentesco.

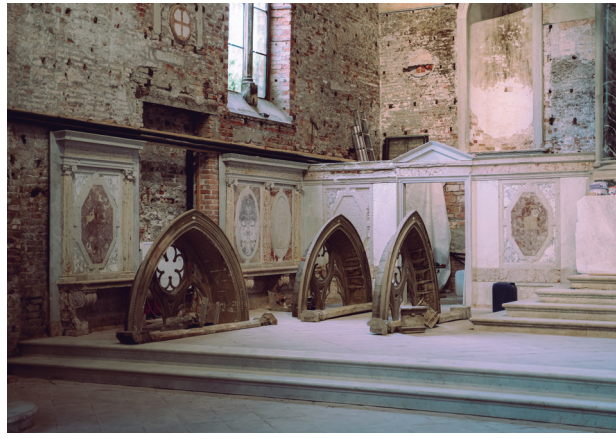
This window is a perfect representation, in proportion and construction alike, of the typical Gothic openings of the thirteenth century. In Venice they have been found in some palazzi, but as far as we know today, this is the only one in a church. These discoveries are an important body of knowledge and they greatly increase the cultural and testimonial value of the complex. Yet they must not push into the background the originality of the nineteenth century intervention.

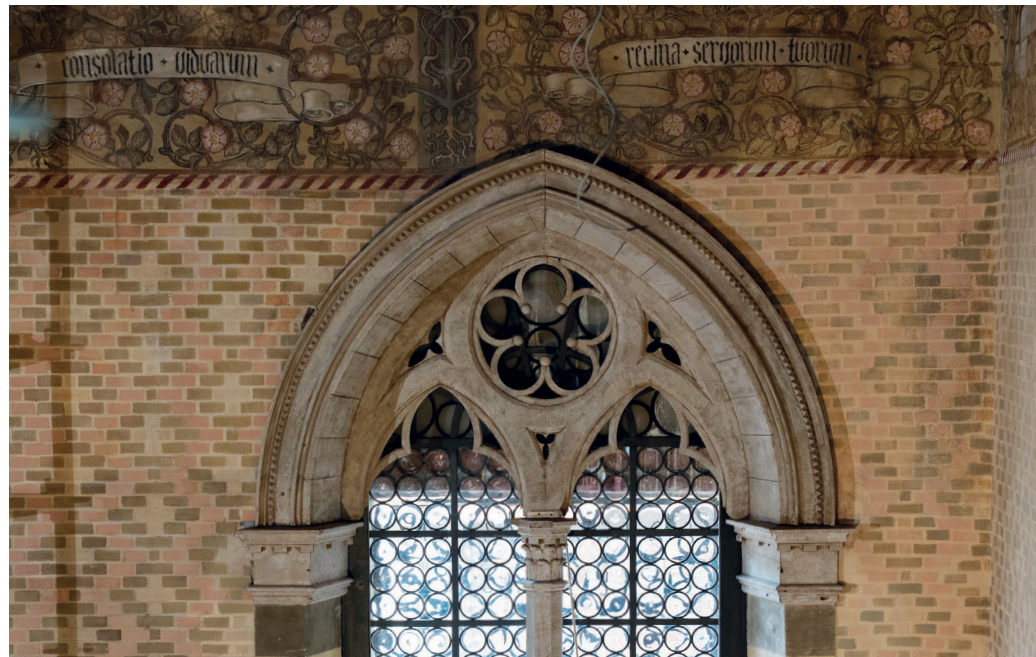
Vennero ridecorati gli intonaci a regalzier, venne ridecorato il soffitto ligneo con temi geometrici ripetuti, vennero disposti nella navata nuovi altari recuperati da chiese demolite in epoca napoleonica, vennero ingrandite le finestre e trasformate in bifore gotiche grazie all'applicazione di telai lignei sulle nuove forometrie. Questa "ricostruzione" neogotica però tradisce anche l'irrefrenabile impulso alla modernità del XIX secolo. Dietro alla maschera lignea che trasforma la monofora con arco a tutto sesto in bifora gotica viene realizzato un serramento totalmente metallico con apertura a ghigliottina, una tecnologia utilizzata in ben altri abiti, per esempio nelle fabbriche produttive dell'arsenale di Venezia.

Durante il restauro di oggi ci si è domandati il motivo di questa scelta: i serramenti metallici nelle chiese veneziane sono estremamente rari e in genere realizzati per una mancanza di fondi in epoca novecentesca. Questi serramenti sono invece estremamente sofisticati, dotati di contrappesi nelle spalle dell'infisso e di un complesso sistema di carrucole che permette di aprire le grandi ante con grande facilità. Fortunatamente sono state rinvenute alcune vetrate a rullo originali (con vetro soffiato) che, una volta montate, hanno dimostrato l'estrema precisione nell'equilibrio di persi che permette di fermare l'apertura dell'anta in ogni posizione.

turns the monofora with a full round arch into a Gothic bifora, a fully metal frame was installed with a guillotine opening system, a technology used in other clothes, for example in the productive workshops of the Arsenale di Venezia.

During today's restoration we asked ourselves why this choice was made. Metal windows in Venetian churches are extremely rare and are usually twentieth century solutions made for lack of funds. These windows, instead, are highly sophisticated, with counterweights concealed in the sides of the frame and a complex system of pulleys that allows the large sashes to open with remarkable ease. Fortunately, some original roller panes were found, with blown glass, and once installed they demonstrated the extraordinary precision of the weight balance, allowing the sash to stop at any point.

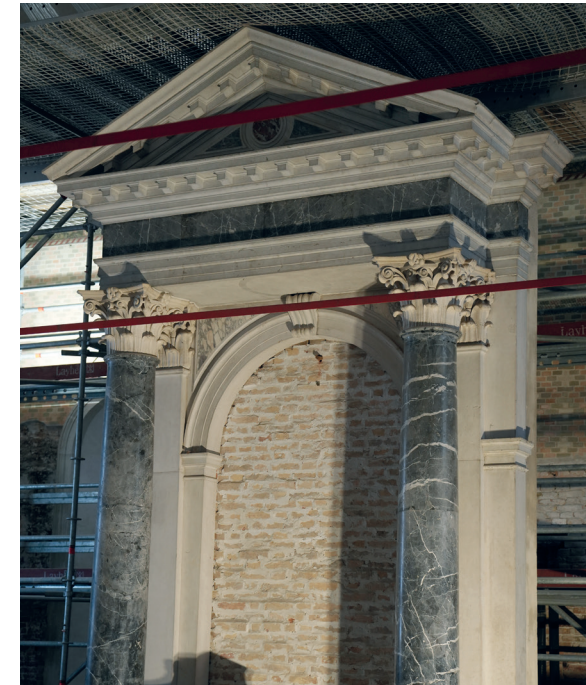
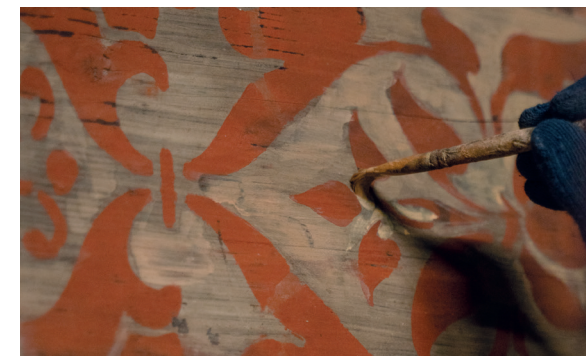
The altar was not placed against the back wall, as it originally was. A small raised platform was created in the nave floor, with three marble steps, and the altar was set at the centre of this raised area. At the sides of the altar a theatrical backdrop was created.

The two wall partitions, interrupted by two portals, were decorated with high backed benches of extremely fine African marbles, formerly in the suppressed church of San Mattia di Murano, redeemed by Pianton at his own expense from the State in 1835. This furnishing, long exposed to the weather, was restored by Vincenzo Fadiga, a restorer of the period. The benches were purchased at an exorbitant price of 12,000 ducats. Alongside these benches came revetments in Italian marbles such as rosso di Verona, bianco di Carrara, and mouldings in pietra d'Istria, producing a precious scenic structure of monumental aspect.

Quattro furono posizionati ai lati della navata dove già in precedenza c'erano degli altari. Il quinto altare, molto alto e monumentale, fu posto sul fondo della chiesa come altare maggiore. Anche qui vi fu un'invenzione fortemente scenografica. L'altare non fu disposto sulla parete di fondo, come era in origine. Fu realizzato un piccolo sopralzo della pavimentazione della navata con tre gradini in marmo e l'altare fu posto al centro di quest'area rialzata. Ai lati dell'altare venne realizzata una quinta scenica: i due setti murari interrotti da due portali vennero decorati con i sedili a spalliera di finissimi marmi africani presenti prima nella chiesa soppressa di San Mattia di Murano, riscattati da Pianton a proprie spese dal Demanio nel 1835. Quest'ultimo arredo, per lungo tempo rimasto esposto alle intemperie, venne restaurato dal Vincenzo Fadiga, restauratore dell'epoca. I sedili furono acquistati ad un prezzo (esorbitante) di 12.000 ducati.

A questi sedili vennero affiancati rivestimenti in marmi di provenienza italiana come il rosso di Verona, il bianco di Carrara e le cornici in pietra d'Istria, con il risultato di una preziosa struttura scenica d'aspetto monumentale. Della seconda metà del XIX secolo sono i mosaici nelle pale d'altare, realizzati con tessere vitree e foglia d'oro di pregevole fattura. Anche questi abbandonano le forme neogotiche per sposare stili artistici più moderni ma il richiamo irresistibile al periodo gotico è marcato proprio dalla superficie scelta, il mosaico. Questo apparentemente patchwork è in realtà una coerente rappresentazione dell'eclettismo ottocentesco che si diffuse a Venezia in cui le interazioni tra i richiami medievali e il rifacimento eclettico si ponevano spesso in dialogo.
